# Atualização de Firmware LightDrive LD3032

| OLTs | Firmware |
|---|---|
| LightDrive<br>LD3032 | 2.0.2 |

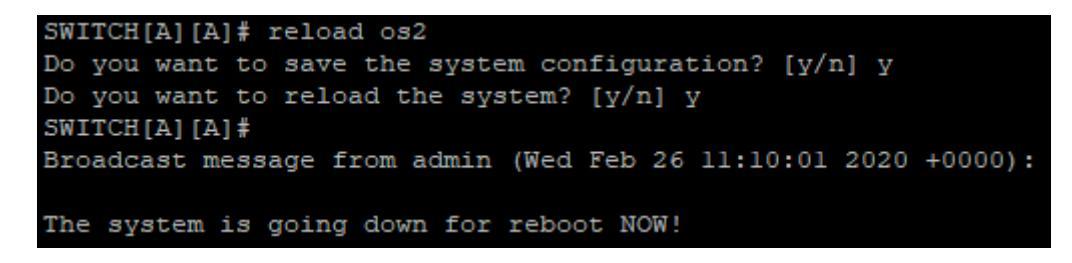
Conforme imagem abaixo, a OLT perguntará primeiro se deseja salvar a configuração atual do sistema. Confirme com **y**.

Em seguida o equipamento perguntará se deseja reinciar o sistema. Confirme com y.

Após receber a confirmação de download do firmware, reinicie a OLT na partição com a versão atualizada.
